Helyi védettség megszüntetésének kérelme

STATIKUS SZAKÉRTŐI VÉLEMÉNY

9774 Gyanógergye, Petőfi utca 10.
hrsz.: 6

ÉPÜLET ÁLLAGVIZSGÁLATÁRÓL

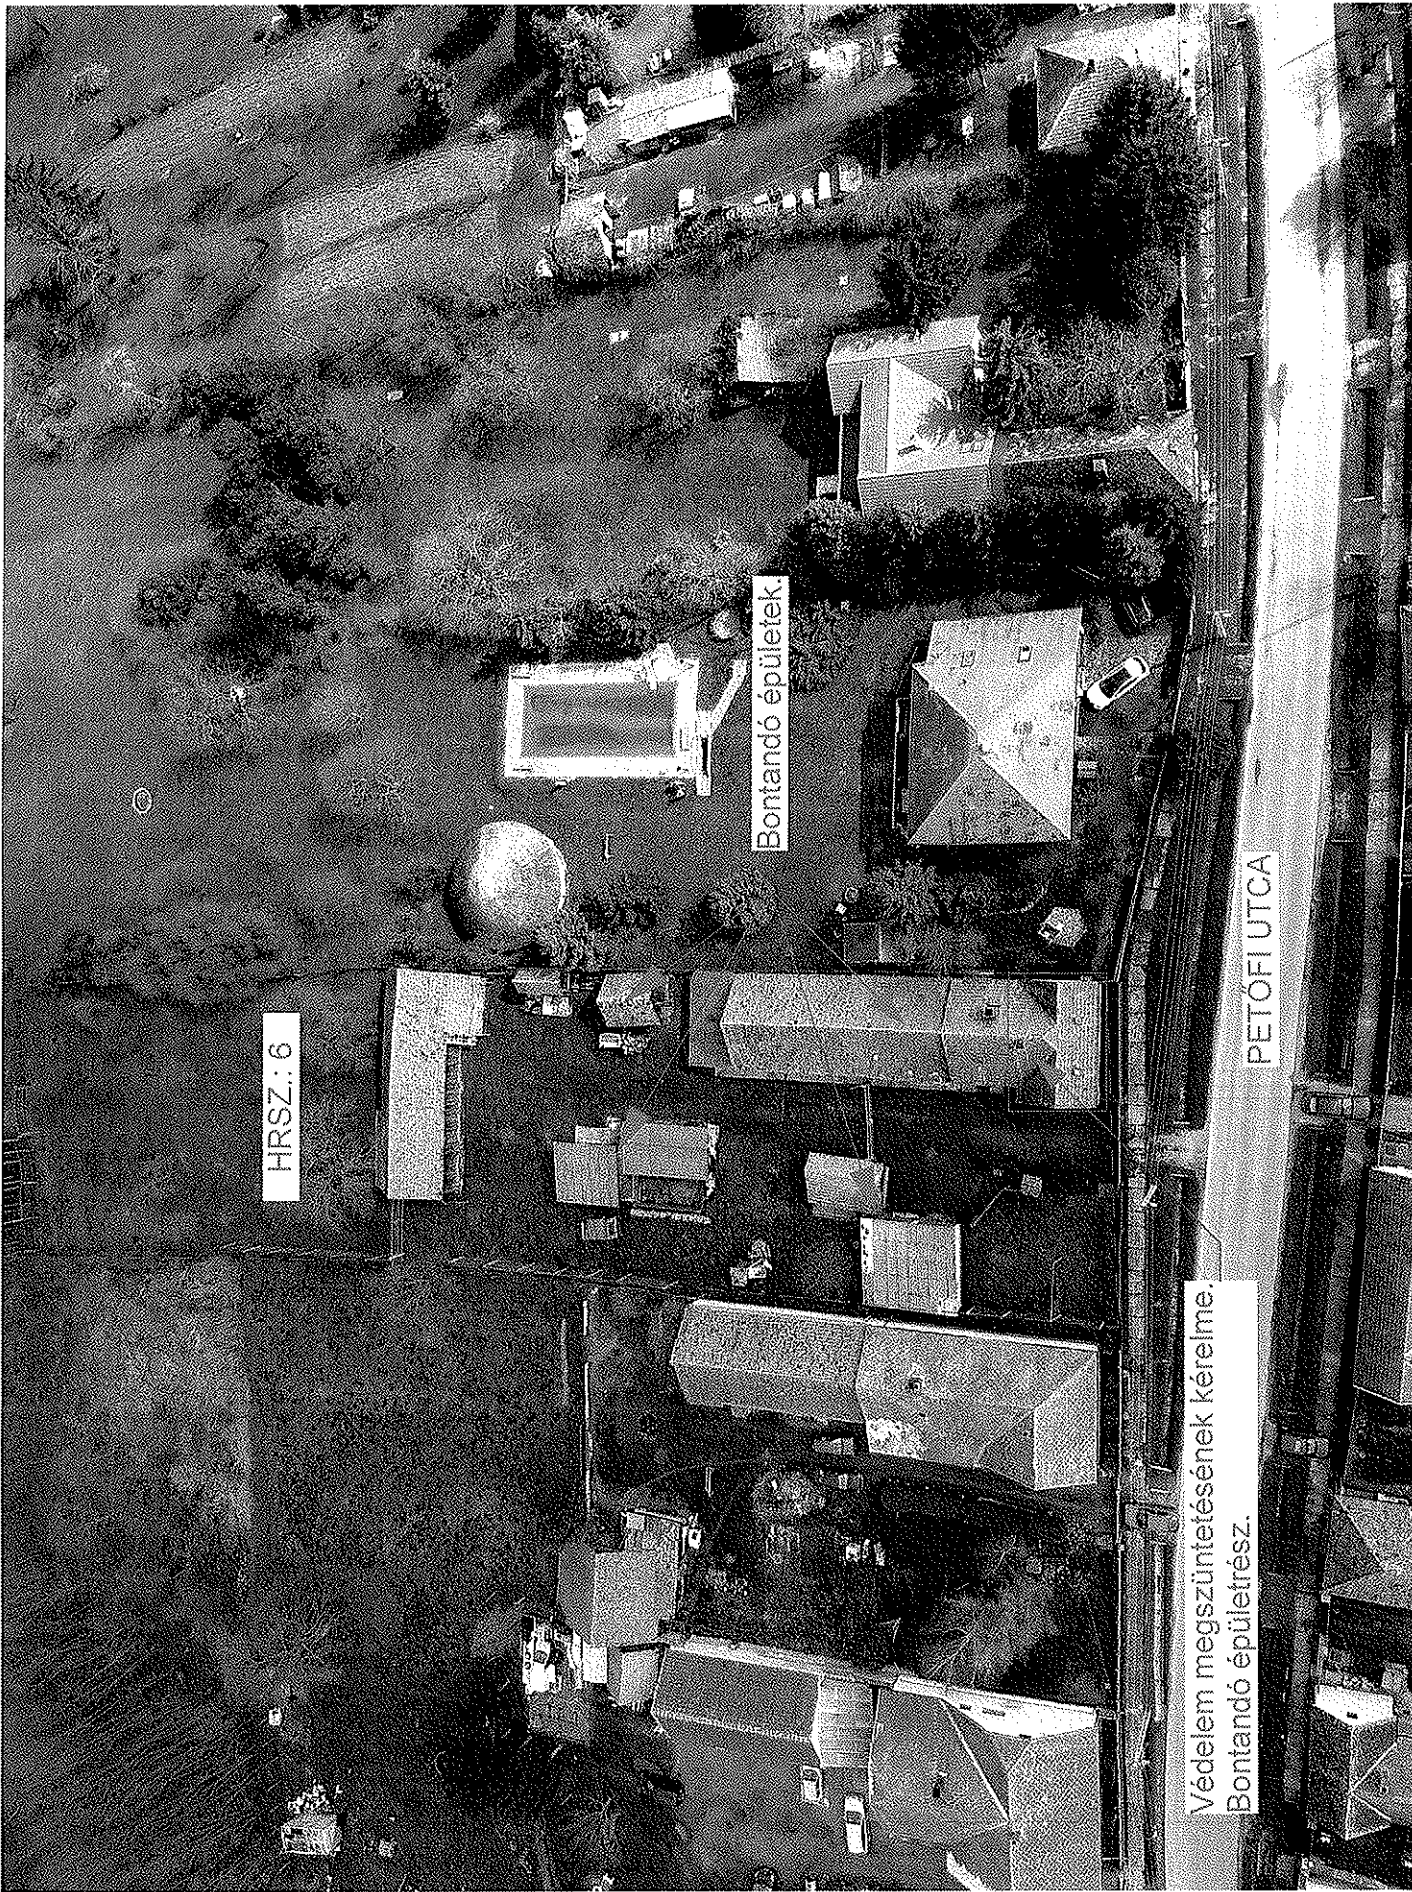
HRSZ.: 6

Bontandó épületek

Védelem megszüntetésének kérelme.
Bontandó épületrész.

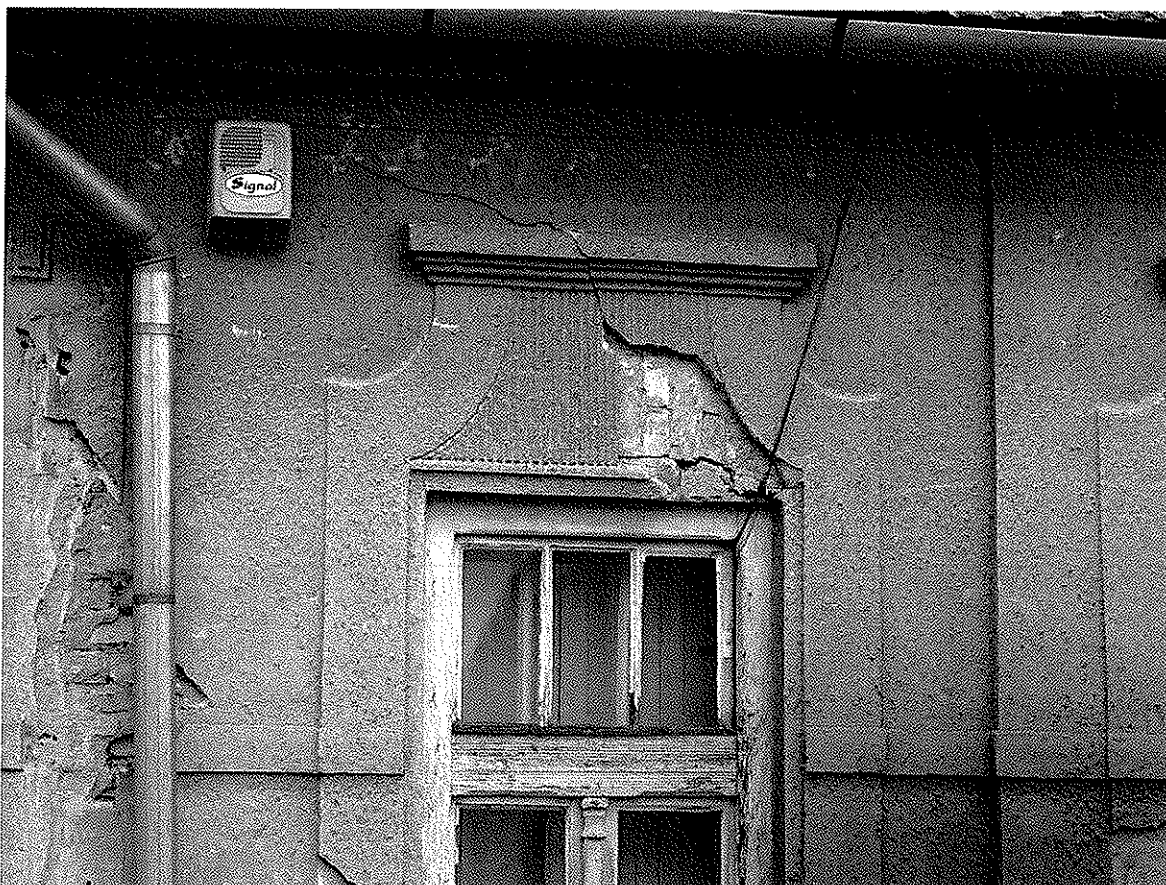
Az épületsarkoknál jellemzően megjelennek az alapsüllyedésből adódó nagy méretű átmenő repedések, ferde lefutással.

A csatorna az épület sarkához levezeti a vizet, sok- sok éve, az az alap alatt hosszú sávban feláztatta a teherbíró talajt, és kialakultak a süllyedések.

Az épület nem alkalmas további használatra, felújítása nem lehetséges, megerősítésre sem érdemes.

A fentiek alapján az épületet el kell bontani.

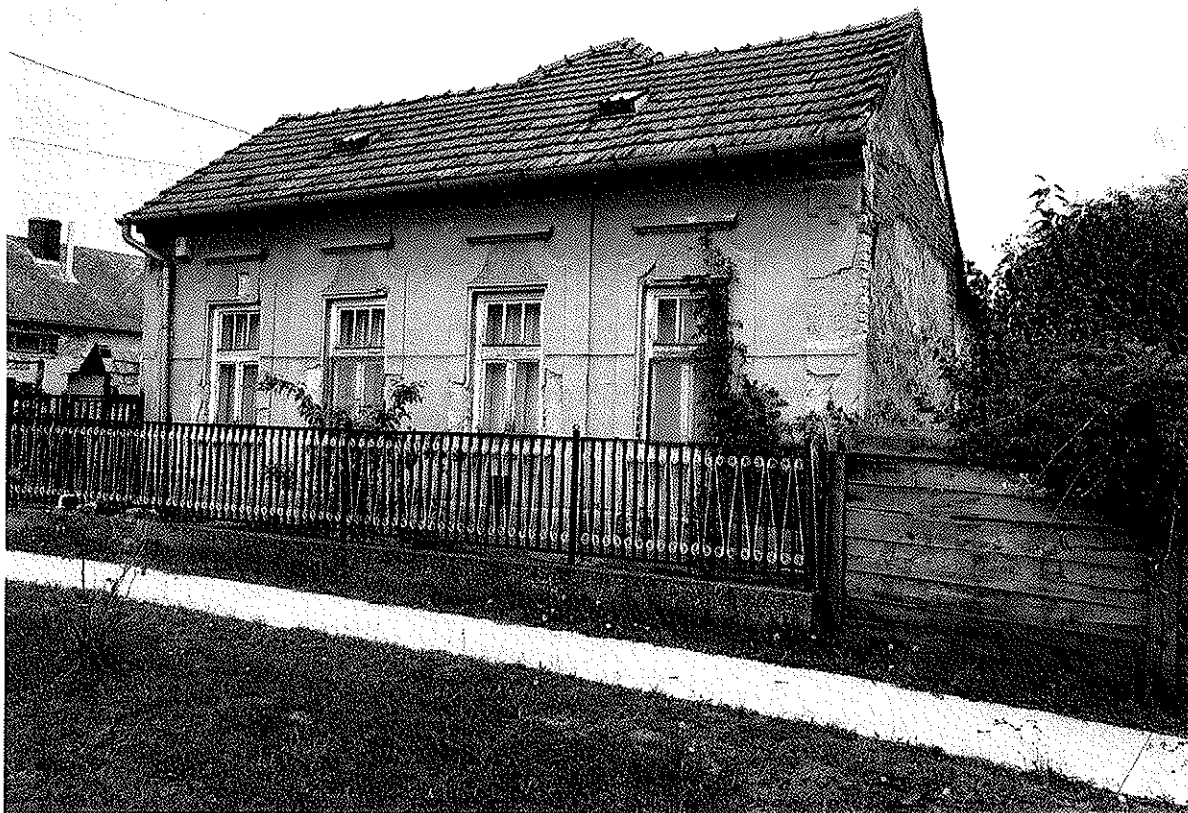
Az oromfali homlokzaton, már teljesen lefagyott a vakolat, és itt is jelentős repedések vannak, majd a belső felvételeken ezek is láthatók.

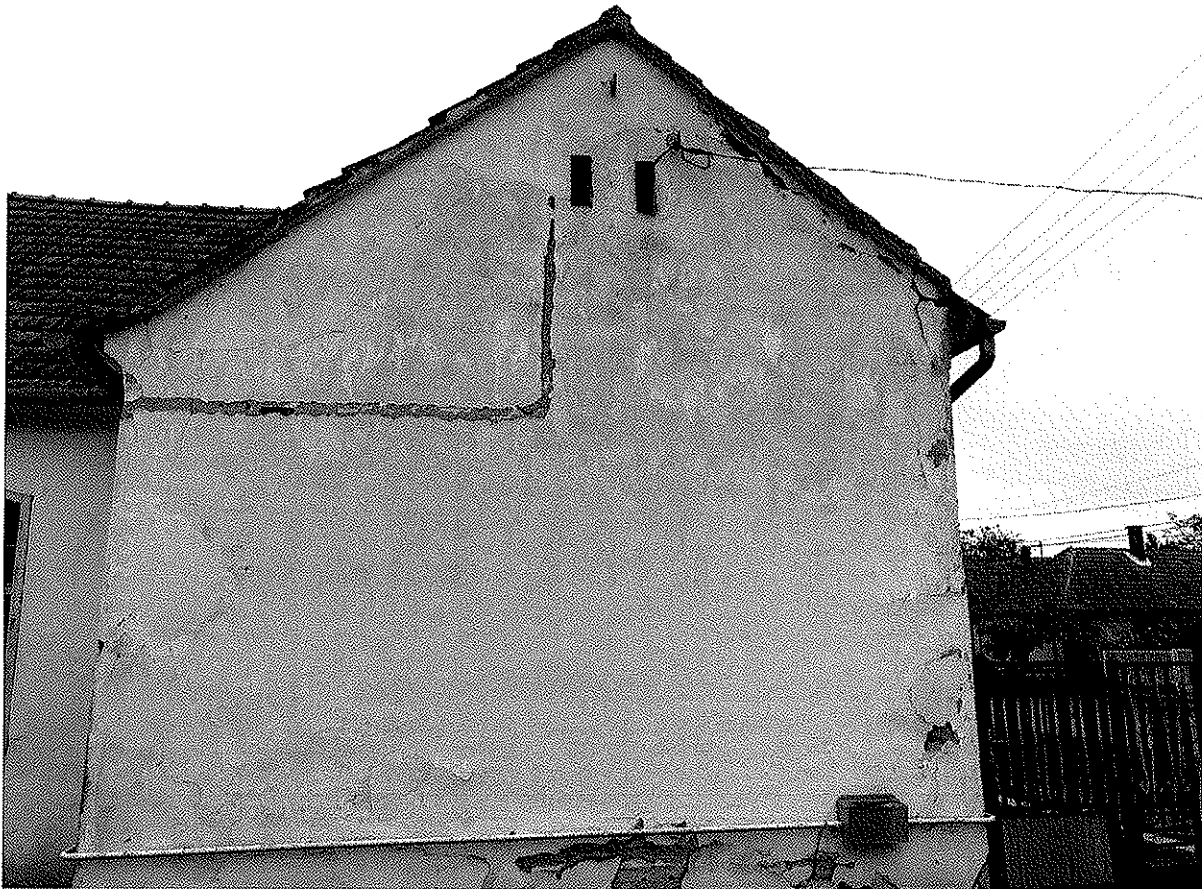
A végfalakon látható az épület víz-szigeteletlensége, a falak nedvességtartalma is magas, ami csökkenti a téglák teherbírását.
Ezen az oldalon is látható a falrepedés.

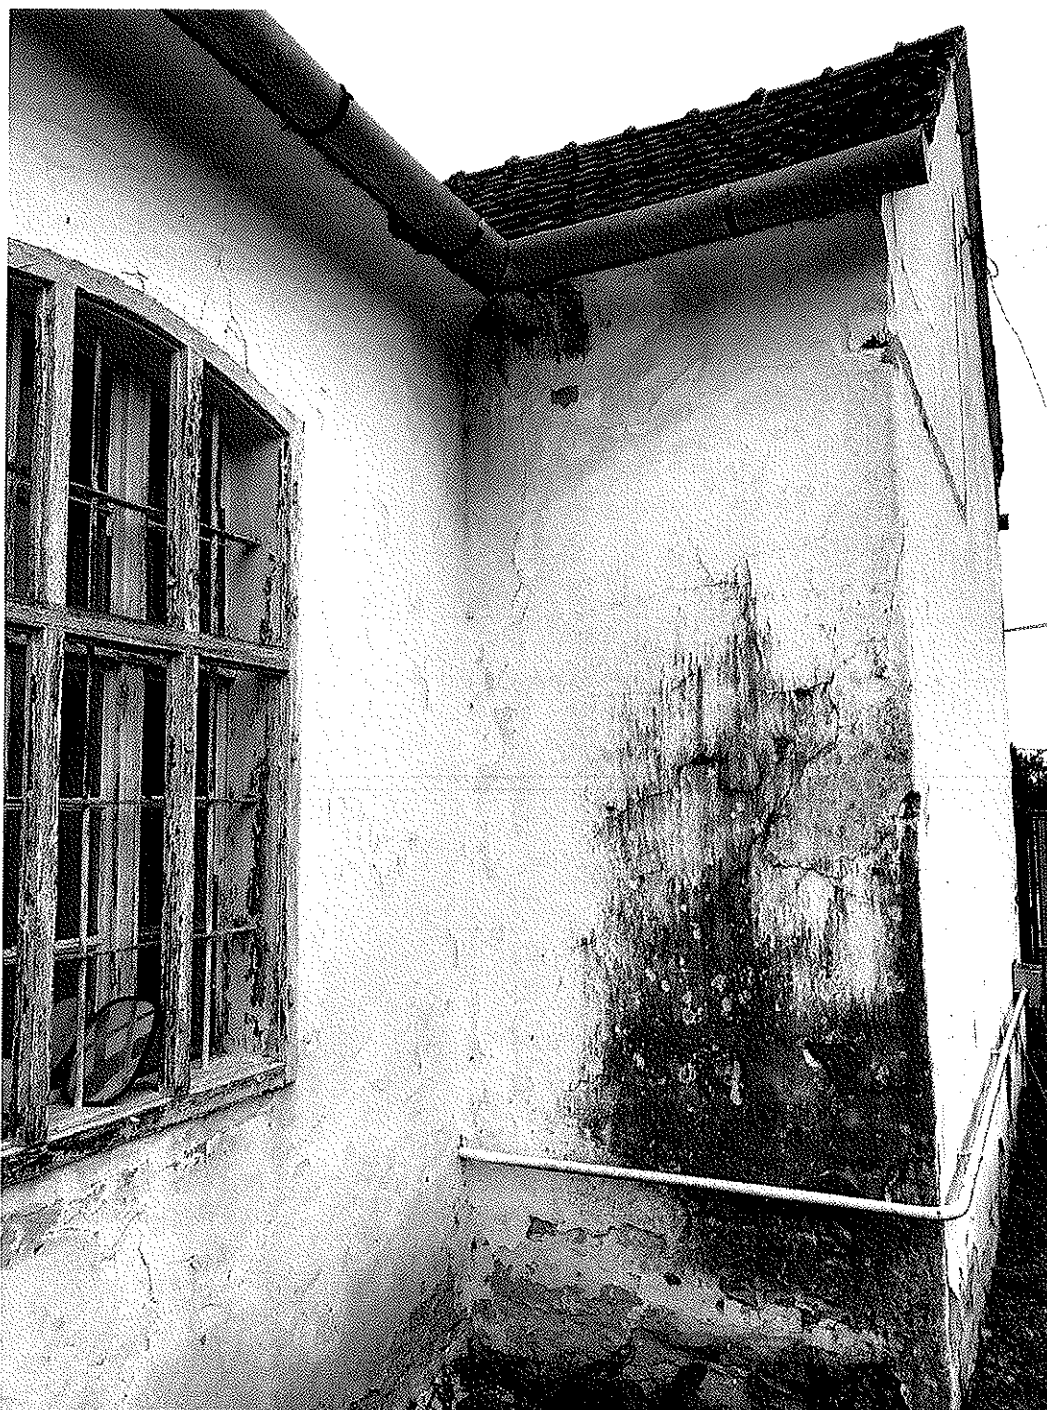
A képen láthatók a penészfoltok, - amik az épületen belül is több helyen megtalálhatók -, így az épület egészségre is ártalmas.

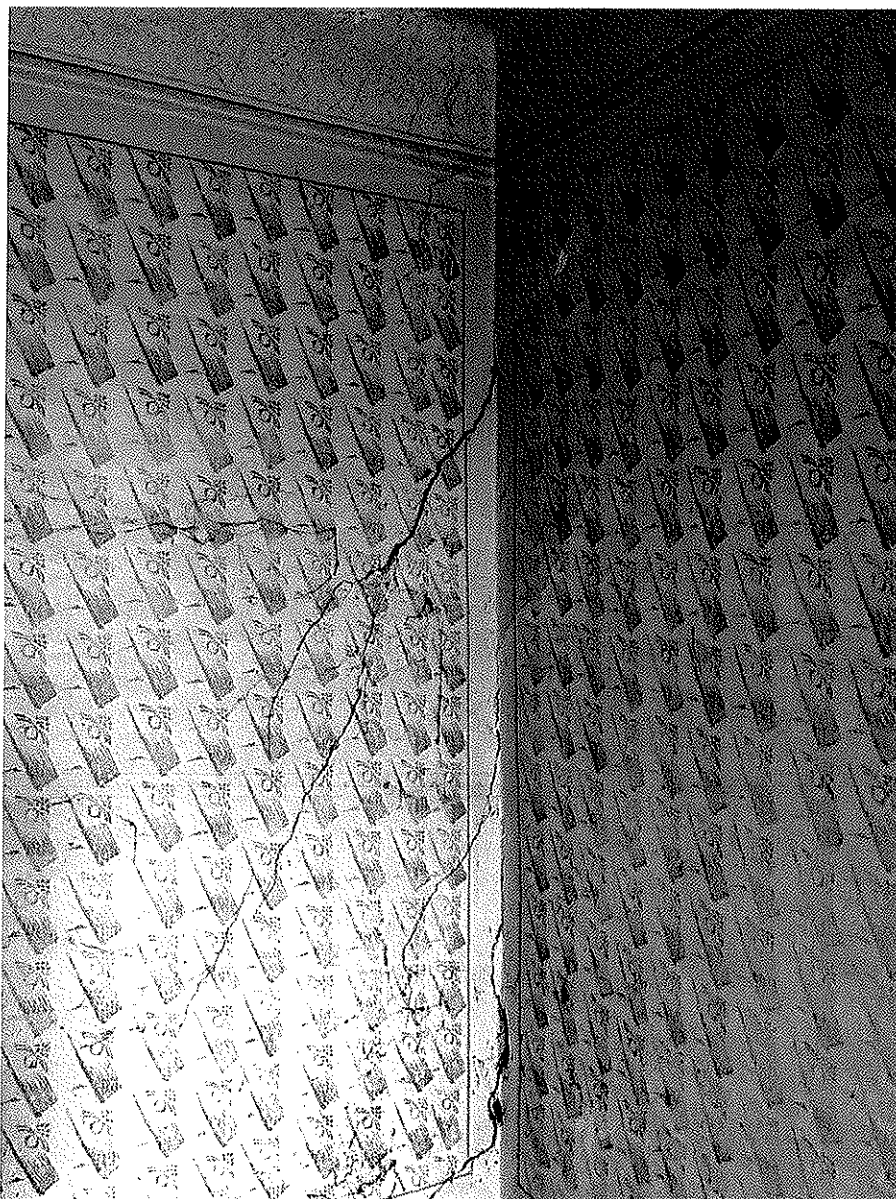
Az utcai szobai faltesten több repedés kialakult, tágasságuk 1-2 cm méret közöttiek.

A repedések maximális értéke 1-2 cm érték körül mozog, ami a falak tönkremenetelét jelenti, elbontásra ítélt, megelőzendő az épületomlás.

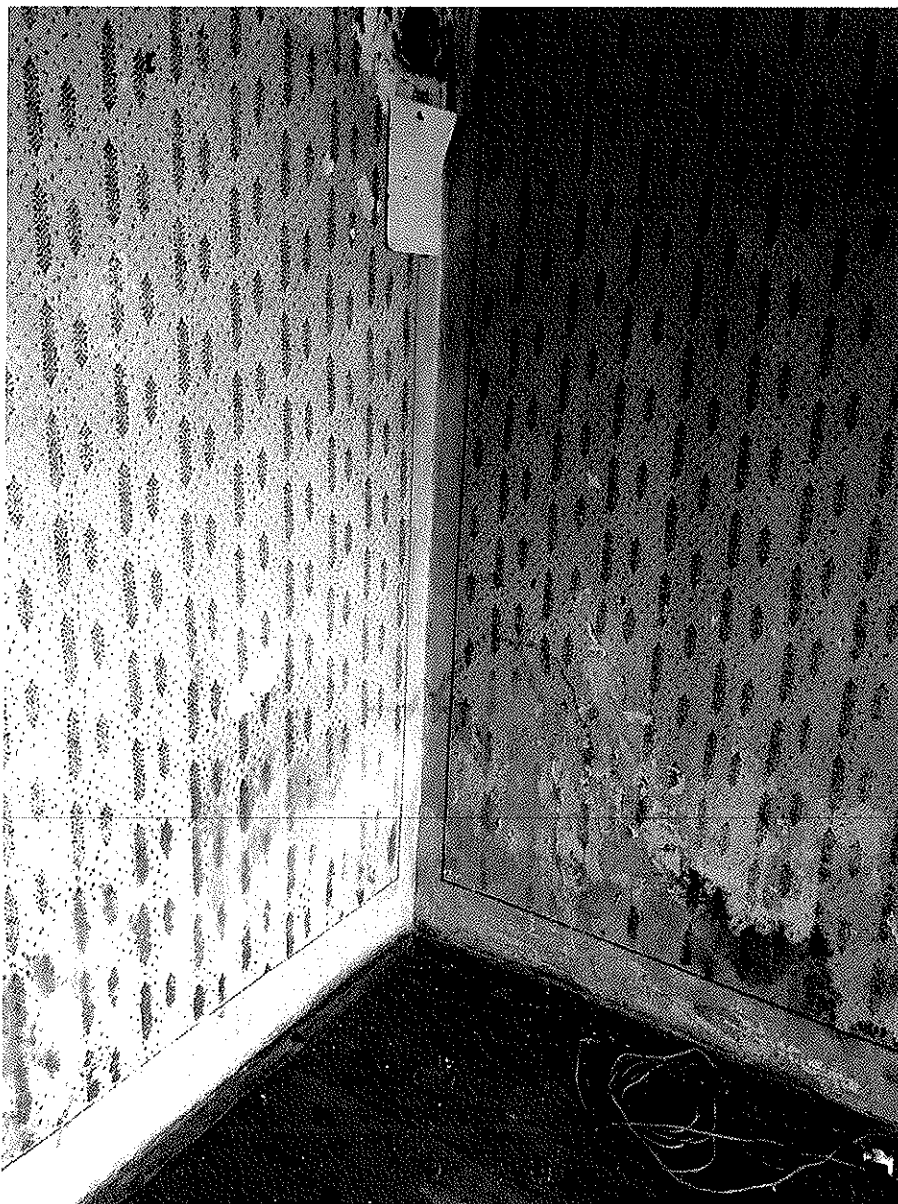
A képen látható repedés és penészfoltosodás, és jellemzően a falazat felnedvesedésének szintje.

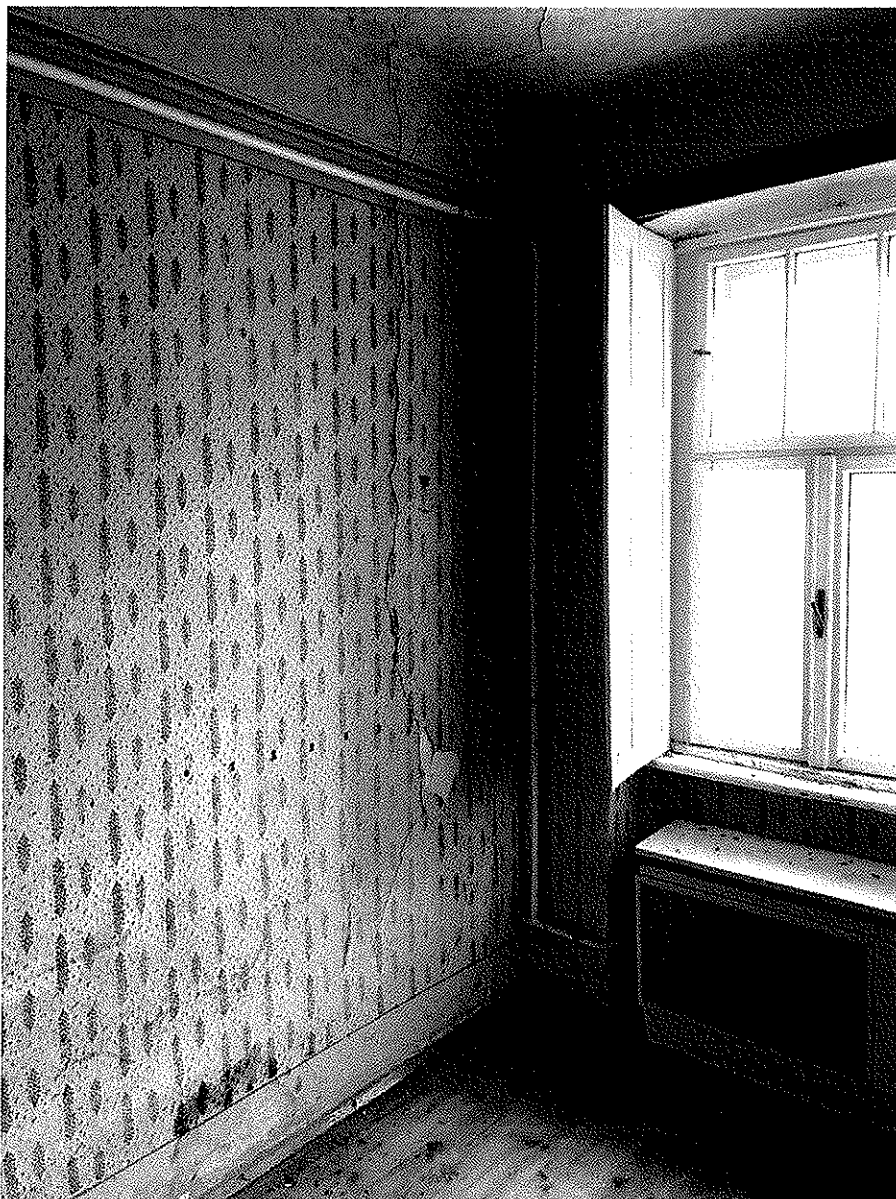
A másik utcai szoba főfala, szintén nagy repedéssel bír, tönkremenetel előtti állapotban van.

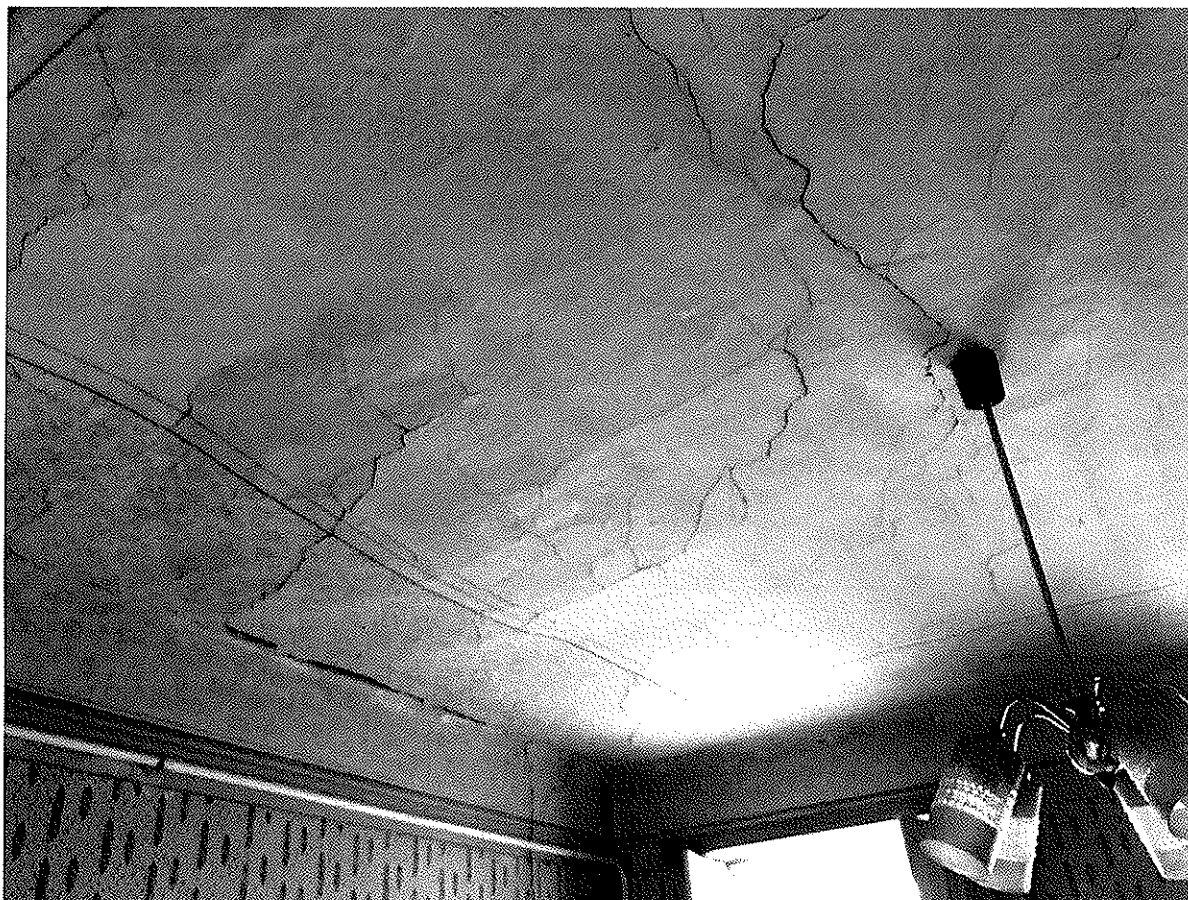
A fafödém 8-10 cm-ert lehajolt, a sok beázás miatt elkorhadt, és teherbírása lecsökkent, leszakadás előtti állapotban van.

A nagymértékben behajolt földém, leszakadás előtt van, szintén elbontandó.

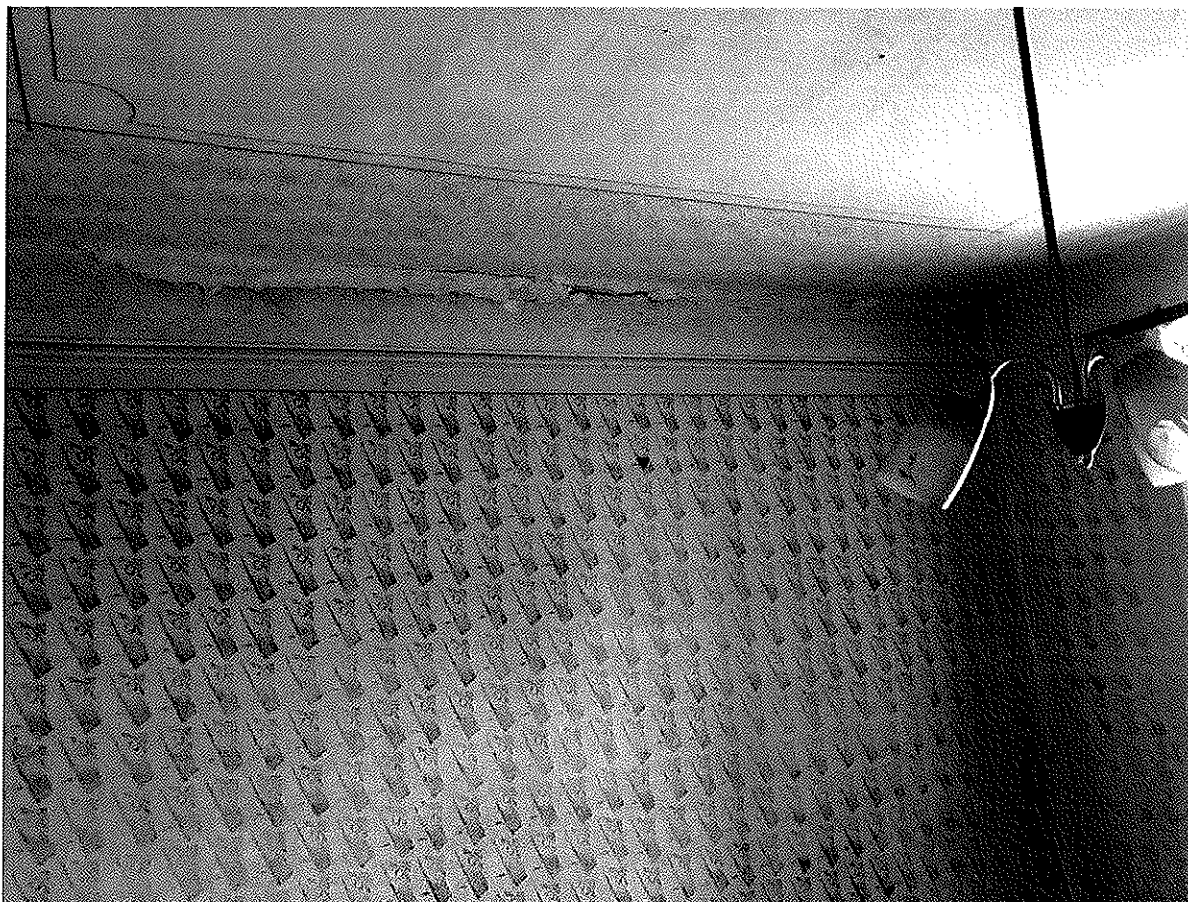
A fal-födém élénél is repedések mutatkoznak, és ezek a fal és a födém mozgására utalnak. Az oromfalak 7 m magas megtámasztás nélküli falazatok, mivel a fafödém nem merevíti, vasbeton koszorú nincsen.

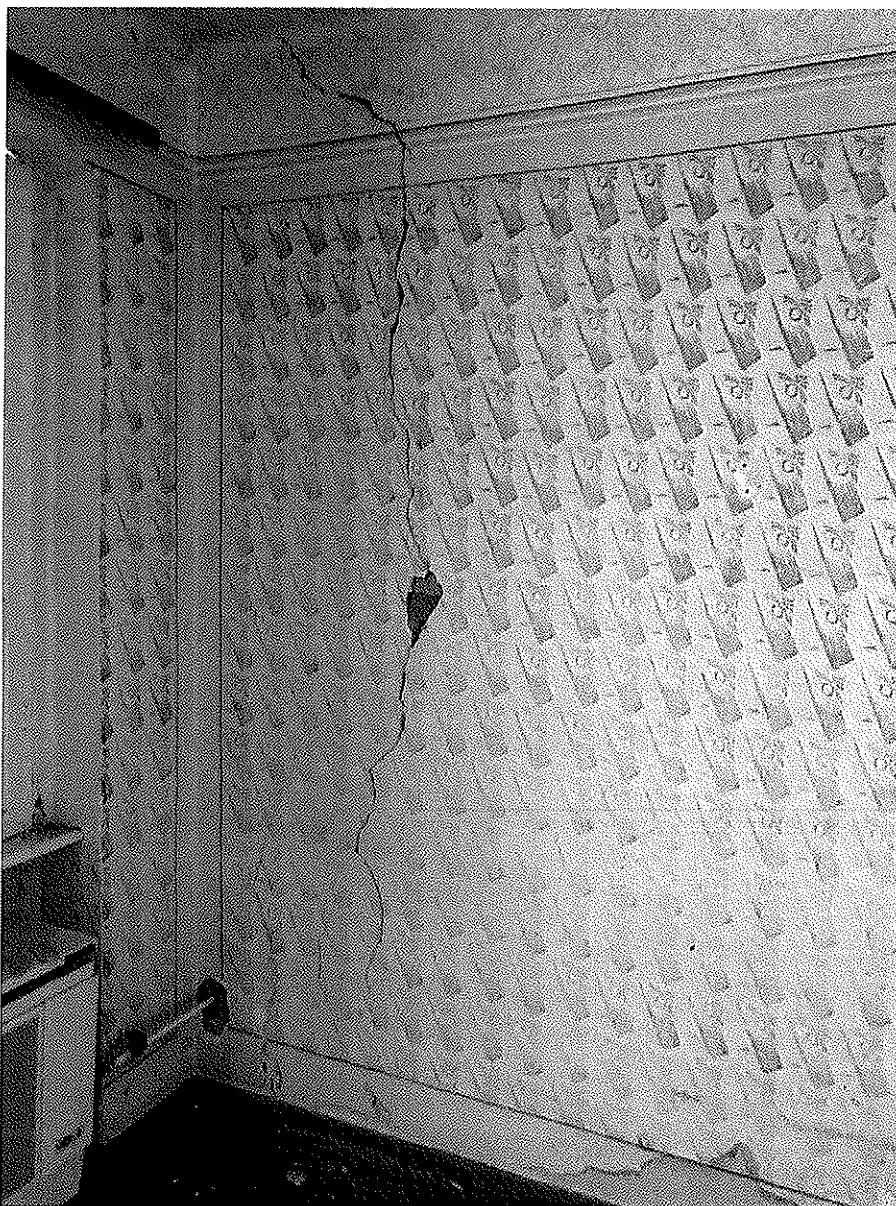
A középfőfal elrepedt, szintén az alapsüllyedésből adódóan.

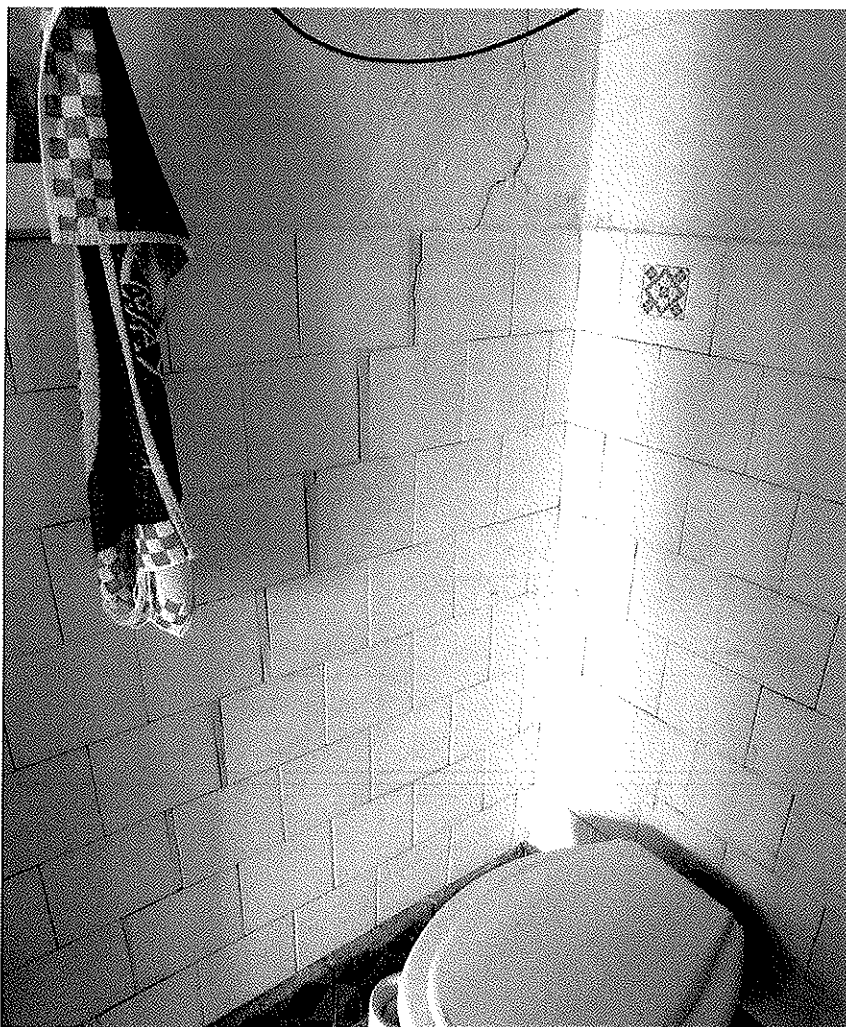
A WC- fürdőben is látható az alapsüllyedésből adódó repedés.

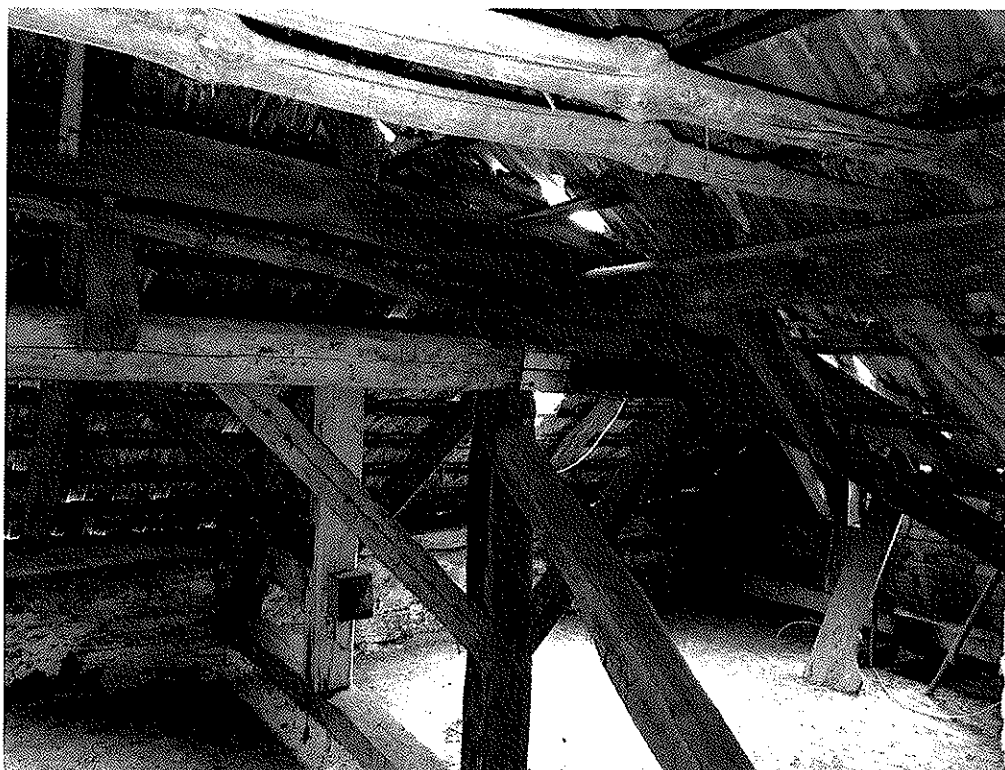
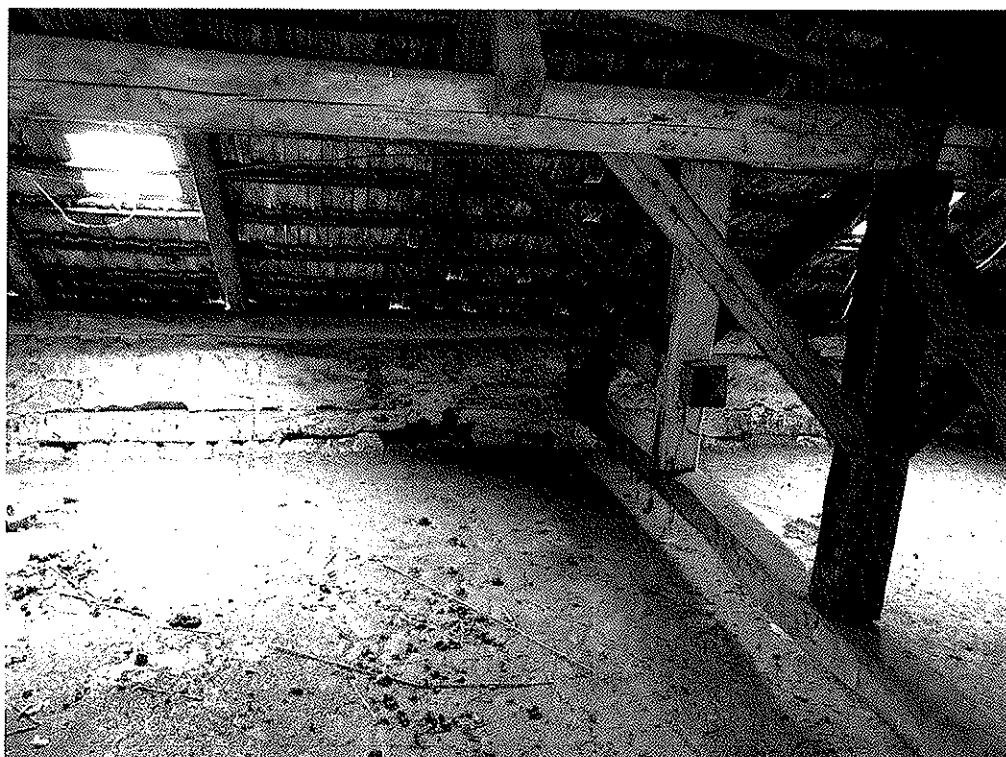
A következő fotókon látható a fedélszék leromlott állapota, szerkezetileg meggyengült volta.

A fafödém gerendái a felfekvéseknél korhadtak, a leszakadás veszélyét hordozzák magukban.

A sárgerenda, a kötőgerendák, a fafödém gerendák végei mind-mind az állandóan nedvesedő falban voltak, jelentősen elkorhadtak, állapotuk nem biztonságos, teherbírásuk nem elegendő.
